Universidade de Aveiro Departamento de Engenharia Civil
2011

**Caracterização Experimental de Alvenarias de Pedra
Sob Acções Sísmicas**

Dissertação apresentada à Universidade de Aveiro para cumprimento dos requisitos necessários à obtenção do grau de Mestre em Engenharia Civil, realizada sob a orientação científica do Professor Doutor Aníbal Guimarães Costa, Professor Catedrático do Departamento de Engenharia Civil da Universidade de Aveiro e co-orientação do Professor Doutor Humberto Salazar Amorim Varum, Professor Associado do Departamento de Engenharia Civil da Universidade de Aveiro.

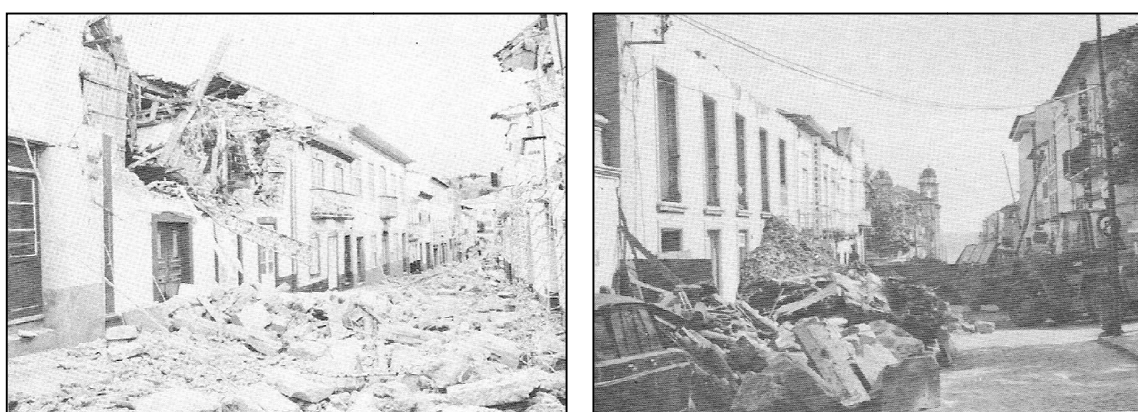
Figura 3.2 - Danos causados pelo sismo em Angra do Heroísmo, Terceira, 1980 [22].

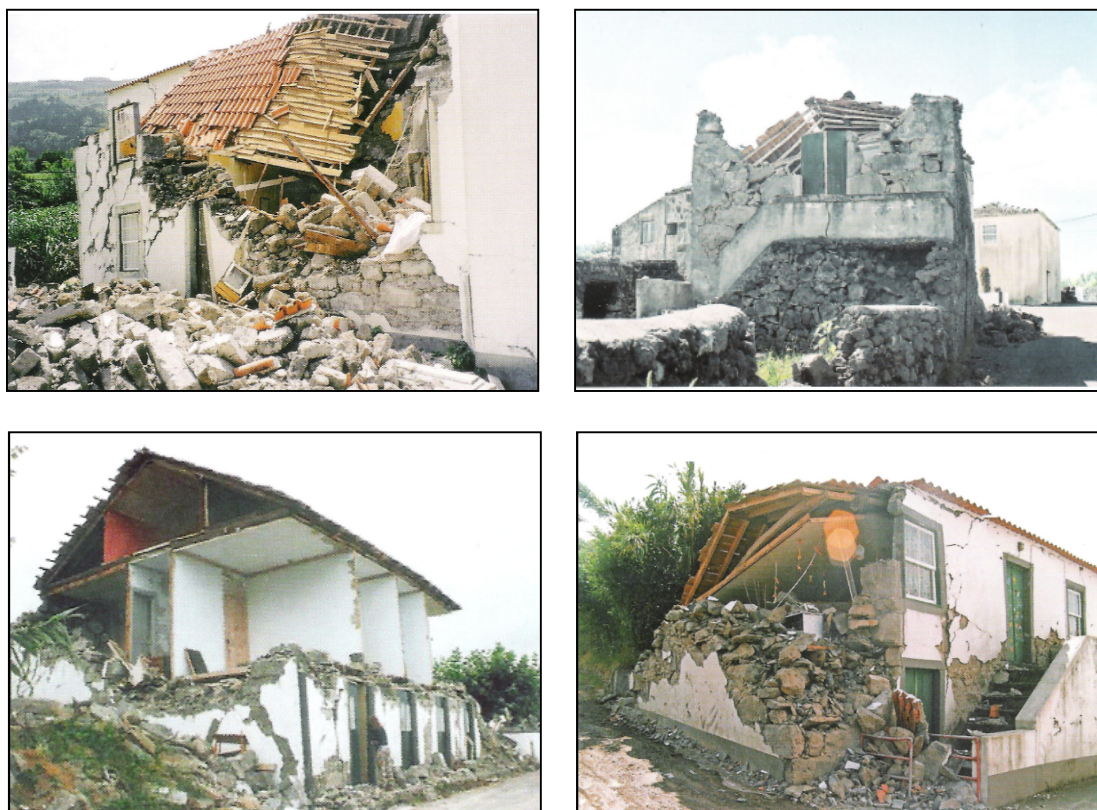
muitos dos quais ficaram irrecuperáveis ou completamente destruídos, para um total de 8720 alojamentos [20], conforme ilustrado pelas imagens da **Figura 3.6**.

Figura 3.6 - Danos causados pelo sismo do Faial - Açores, 1998 [18].

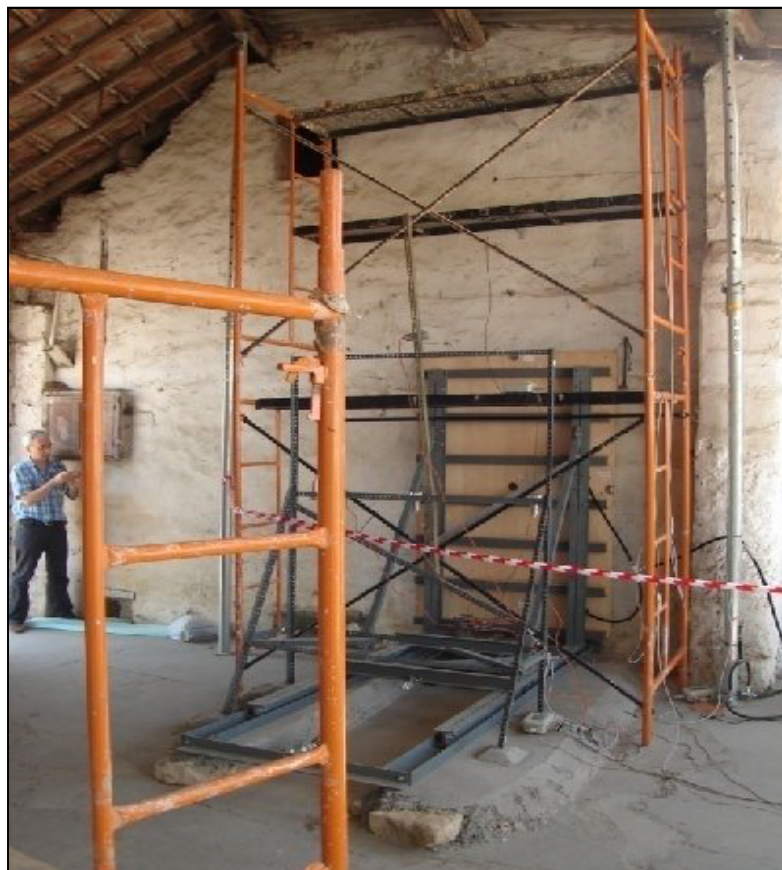
A realização deste ensaio in-situ serviu para testar esta técnica numa parede interior de adobe, elemento constituinte dum edifício de habitação representativo da região de Aveiro. A estrutura de reacção foi montada de acordo com o protótipo e os dispositivos de monitorização colocados numa estrutura secundária (*Figura 4.3*).

Figura 4.3 – Setup de ensaio e estrutura de segurança [11].

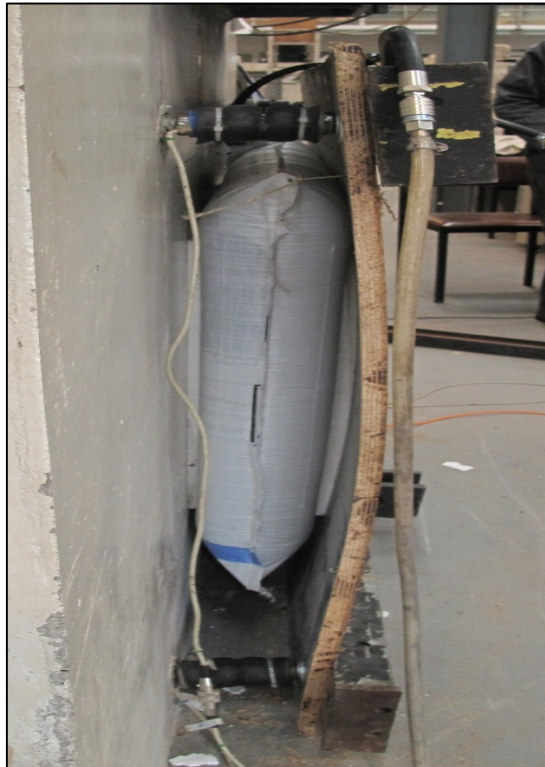
Procedeu-se então ao enchimento da bolsa de ar com auxílio de compressor de ar (*Figura 4.5*). Das leituras registadas, tanto do transdutor de pressão (na bolsa de ar) como das células de reacção (no caso, tracção), foi possível estabelecer um erro entre estas de aproximadamente 16%, em que a força na bolsa era de $\approx 0,84$ vezes a força registada nas células ao longo do ensaio (*Figura 4.6*). Como tal, houve necessidade de corrigir os valores registados pelo transdutor de pressão por um factor de 1,16 de forma a aproximar estes valores dos valores obtidos pelas células de reacção.

Figura 4.5 – Setup de ensaio #1 – Bolsa de ar cheia.

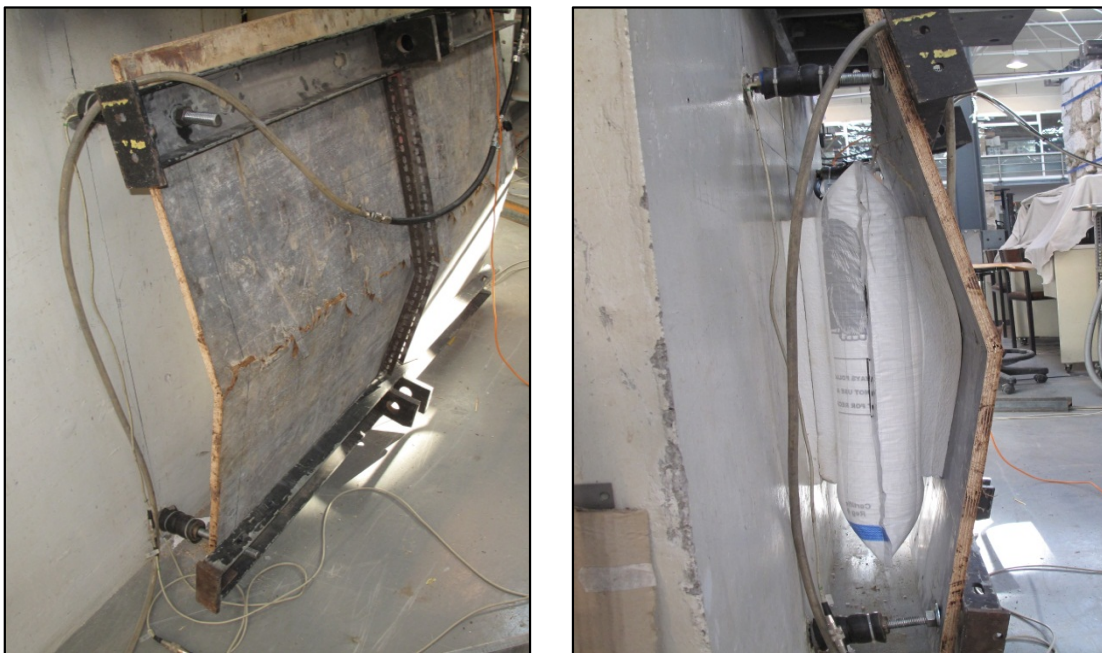
Figura 4.8 – Setup de ensaio #2.

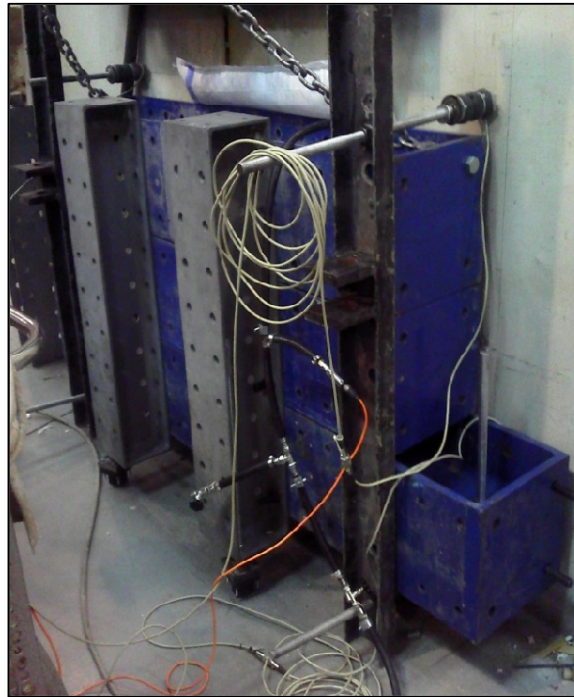
- a) Sem placa de esferovite, para uma distância de 1cm;
- b) Sem placa de esferovite, para uma distância de 4cm;
- c) Com placa de esferovite, para uma distância de 1cm.

Figura 4.12 – Setup de ensaio #5.

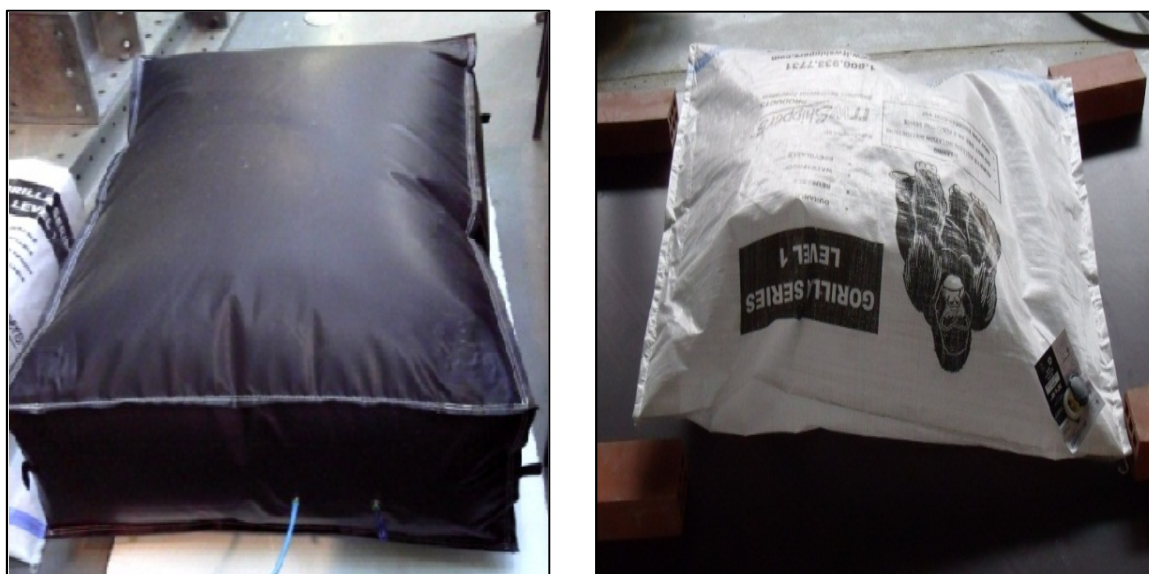
Tendo em conta estas dificuldades, pretendia-se encontrar uma alternativa às bolsas tipo “Gorilla” inicialmente utilizadas. Assim, optou-se por bolsas de ar confeccionadas em Nylon (*Engenheiros do Balão, Gaia*) (**Figura 4.16**).

Figura 4.16 – Bolsa de ar de Nylon vs. Bolsa de ar tipo “Gorilla”.

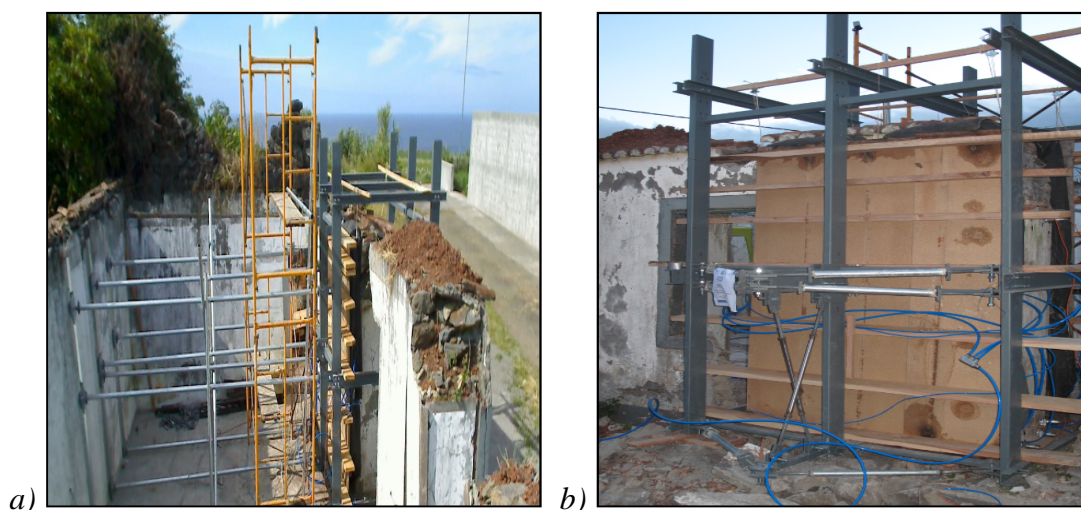
Figura 5.3 – Montagem do Setup para ensaio **CN01**: a) Interior; b) Exterior.

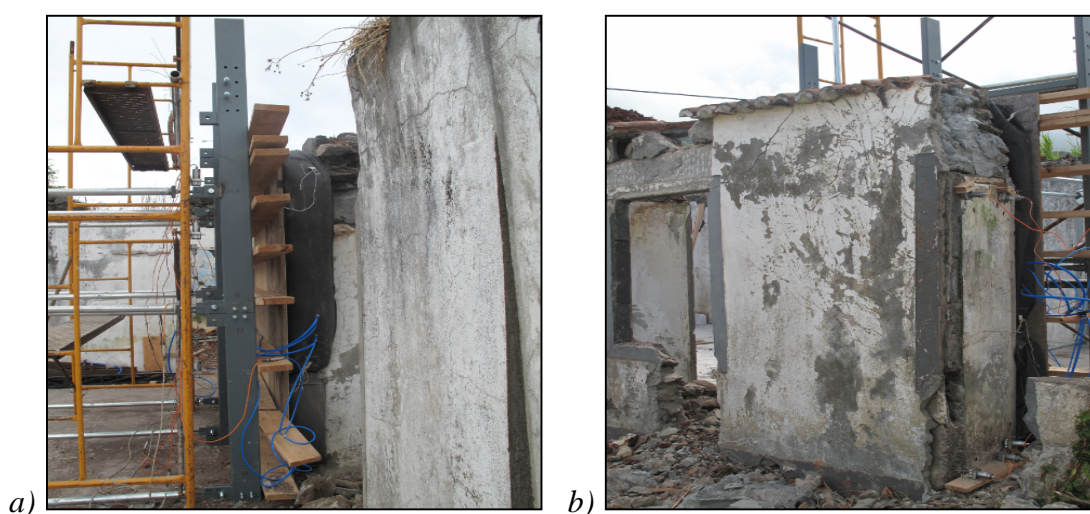
Figura 5.16 – Montagem do Setup para ensaio **CN02**: a) Interior; b) Exterior.

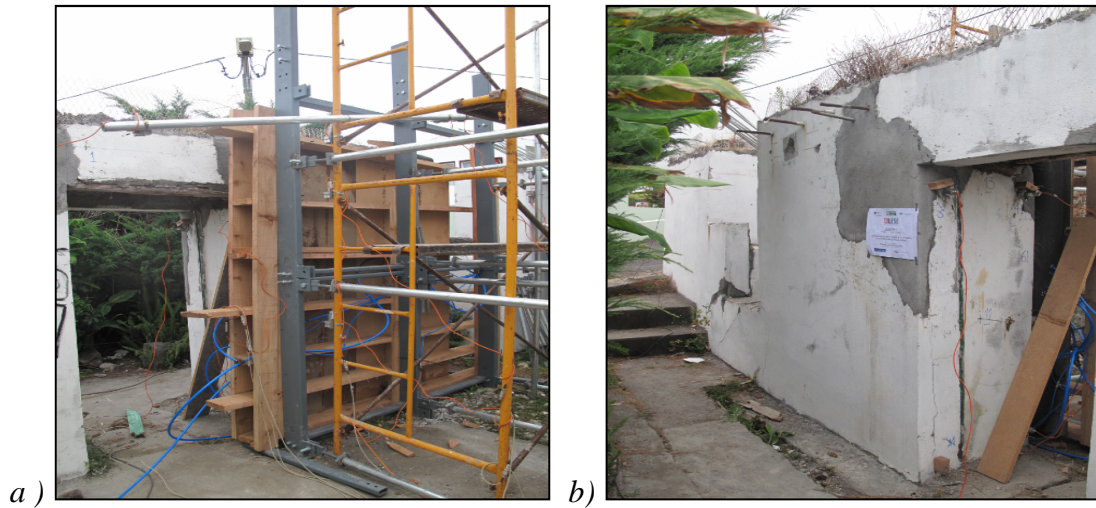
Figura 5.29 – Montagem do Setup para ensaio **S01**: a) Interior; b) Exterior.
